# CW—2 系列转向架轴箱弹簧定位座裂纹原因分析及改进措施

(哈尔滨铁路局 齐齐哈尔车辆段,黑龙江 齐齐哈尔 161002)

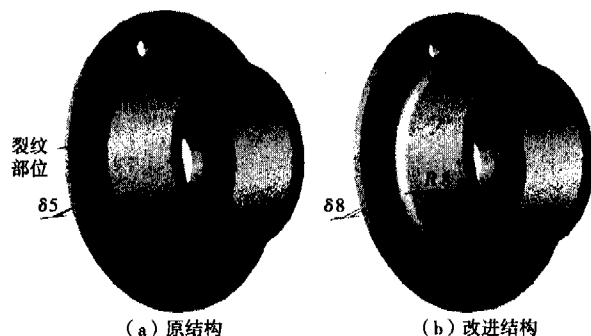
图1 弹簧定位座结构

从表 1 可以看出,发生的裂纹情况都比较严重,超过 70 mm 的有 5 件,占发现裂纹总数的 62.5%;从修程上看,A3 修时发生裂纹数明显高于 A2 修程,都是在走行公里接近和超过 80 万 km 时发生裂纹。

(1) 结构设计有缺陷。CW—2系列转向架轴箱弹簧定位座为薄壁筒形结构,主要承载部分厚度仅为5 mm。从安装结构上看,定位座底部为橡胶垫,定位座的承载结构刚度不足,受力时产生较大的弹性形变,加之定位座的筒形结构与其底座承载部位为直角过渡,产生较大应力,造成裂纹故障发生(图1(a))。

(1) 改变原设计结构,增加圆筒壁厚和承载部分厚度。以增加刚度和强度。装车使用时可以考虑相应地减少轴箱弹簧定位座橡胶垫的厚度,以保持轴箱弹簧上支承面高度不变;将定位座的筒形结构与其底座承载部位连接处改为圆角过渡,以减少应力集中(图1(b))。

(2) 在A4修时全部对其进行更新,以保证其后的运用质量。

(3) 在A3修时对其磨损程度进行检查,承载部位磨损超过1 mm时应报废处理;增加探伤检查工艺,对易产生裂纹的部位进行电磁探伤检查,确保消除安全隐患。
