CW-2(1)型转向架轴箱断裂原因分析及改进

摘要:利用 ANSYS 软件对 CW-2(1)型转向架轴箱进行了静强度分析,找到了轴箱断裂原因,提出了改进措施。

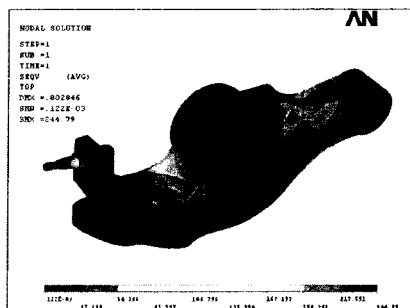
从应力云图(见图4)可以看出应力集中点比较一致,都发生在轴箱转臂和定位销位置。图4中,红色表示应力值较大位置,蓝色表示应力较小位置

参照《铁道车辆强度设计及试验鉴定规范》(TB/T1335-1996)的有关规定对CW-2型转向架轴箱在最大载荷最不利组合工况下进行了静强度分析,通过分析得到转臂厚16mm,芯撑完全融合的轴箱结构计算应力最小,其最大应力为143 MPa,发生在轴箱转臂之间连接板圆弧处,低于材料的屈服许用应力230 MPa,但大于材料的许

图4 轴箱整体应力云图
