CW-2 型转向架 A3 修难点分析与对策

摘要:对 CW-2 型转向架在 A3 修中遇到的难点进行分析,提出了解决措施。

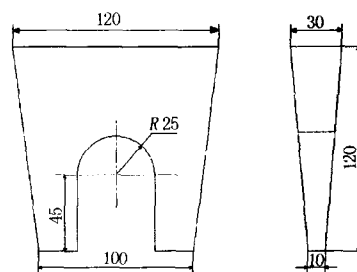
图1 专用楔块

1.1 横向控制杆分解困难

CW-2 型转向架的横向控制杆布置在转向架的端部,通过 4 个球形橡胶节点,分别使轮对两侧轴箱之间、构架与轮对两侧轴箱之间互相连接,使之具有独特的结构形式。转向架分解时横向控制杆很难分解。主要是因为横向控制杆组装好后,与锥形定位销的根部只有不到 20 mm 的距离,分解作用力与接触面的法线夹角 β 较小,如果接触面锈蚀厉害,摩擦角 ϕ 较大,就可能出现 β 不大于 ϕ 的情况,形成自锁现象。另外横向控制杆两端是球形橡胶节点,与锥形定位销轴是弹性连接,分解时外力不能完全作用到控制杆上。

针对横向控制杆分解难的问题,考虑到横向控制杆与锥形销组装的结构特点,用冲击韧性和强度较高的45号钢自制了专用的楔块(如图1),通过对楔块施加垂向压力,使得横向控制杆与椎体自然涨开,避免了自锁问题,较好地解决了横向控制杆不易分解的难题。
