CW-2B 型转向架安全托改进的 几点建议

刘兴民

(武威南车辆段 武南北场列检 甘肃 武威 733009)

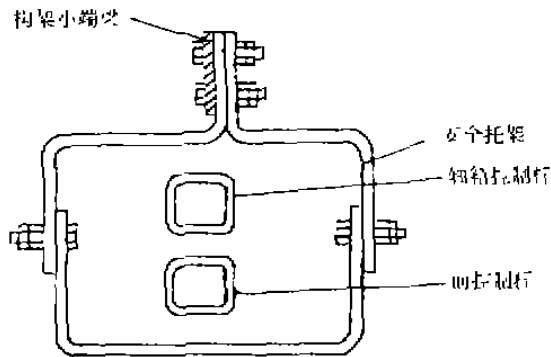
图1 安全托联结形式

(1)从安全托的联结形式可知,托架与构架采用的是螺栓刚性联结,见图 1。尽管 CW-2B 型转向架在设计中,优化了结构设计,有效地抑制了转向架的蛇形运动,但是列车在运行过程中,由于通过曲线、道岔时的振动及构架本身在装配过程中的误差等,使构架产生纵、横向的扭矩,而托架的刚性联结限制了托架随构架的纵、横向的扭转。所以当受到较大外力的作用时,托架的根部就会发生折断,见图 2。

(2)安全托的作用是防止轴箱或前控制杆发生折断时脱落到轨道或地面上。因此,在不改变其结构的前提下,将其刚性联结改为弹性联结。可采用高强度尼龙带联结。

(3)由于转向架在长期的运用中难以避免受到污物的腐蚀,使螺栓难以拆卸,可采用易于拆卸的钢卡子或圆销加开口销方式联结。

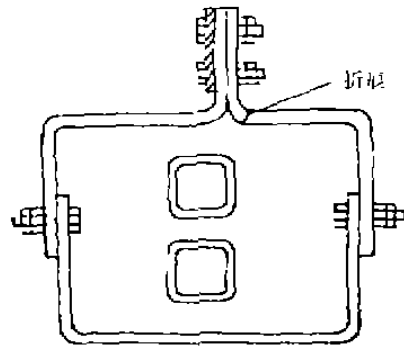
图2 安全托断裂情况

(2)从安全托的结构分析,由于安全托的体积过大,车辆在运行的过程中,受到道岔、轨道、接头等处较大的冲击振动时,托架发生前后左右的倾摆。而其上部“L”形弯角处应力较集中,加上托架刚性联结的影响,使弯角

处受力过于集中,当受到较大的冲击振动时,易从根部开始折断。

(3)由于列车运行距离较长,且运行线路多为小半径曲线,长大坡道区段,运行环境复杂,加剧了配件的损坏。调查中发现同一转向架对角位置的安全托折断,说明了转向架安全托设计中存在着缺陷。
