# CW-2型转向架裂纹分析及处理的几点建议

**摘 要:**介绍了CW-2型转向架构架断裂现象,裂纹产生的原因,提出了在材料、结构设计等方面改进的意见和建议。

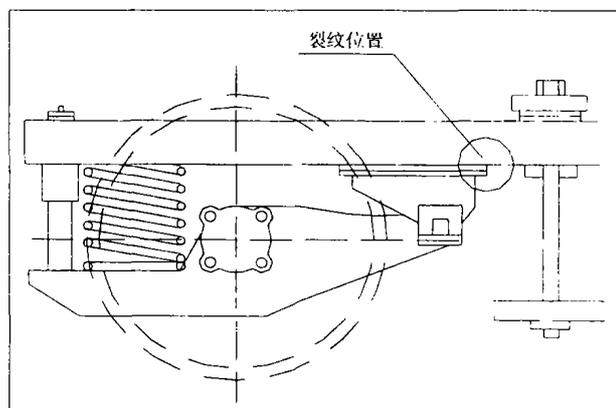
图1 构架裂纹部位

构架断裂部位见图1。经检查分析,认为CW-2型转向架构架断裂的原因有3个方面:

(1)应力集中。轴箱定位安装座板和构架的焊接处是转向架受力时应力集中较严重部位,当受力较大时,该部位最容易出现裂纹,断裂。

(2)构架材质选择不当。CW-2型转向架构架为钢板焊接箱型结构,其材质为16MnR。该材料的静态抗拉强度和屈服强度较高,但是韧性较差,缺口敏感性较高,在交变载荷的作用下,遇有细小裂纹时很容易扩展,引起断裂。由于转向架在运行当中正是处在一种较大的交变载荷作用下,因此,构架很容易发生断裂。

(1)可重新选择焊接构架钢板的材质,应选择交变载荷作用下有较好机械性能的桥梁用碳素钢和低合金钢。因为桥梁用钢材除了强度较高外,还有良好的韧性,适合客车的运行环境。

(2)由于构架受力较大,而现有的钢板厚度不足以承受此力,因此,考虑适当加厚焊接构架的钢板。

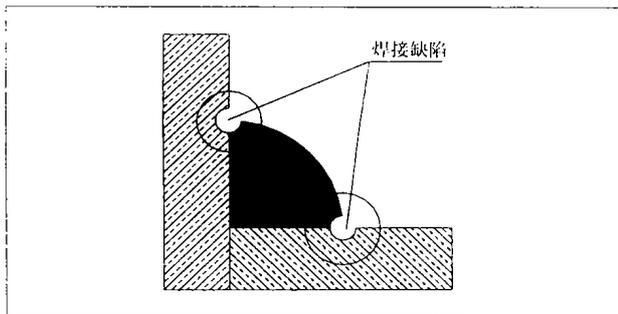
图2 焊接缺陷

(3)焊接缺陷。构架断裂多发生在轴箱定位安装座板和构架焊接处的横向焊缝部位。由于焊接中,往往会在焊缝的边缘留下一条很细小的裂缝,即焊接缺陷,见图2。当焊接工艺好时,裂缝小一点,焊接工

艺不好时,裂缝就大一点,但始终都会存在。当受到较大的交变载荷时,该裂缝由于处在转向架应力集中较严重的地方,因此很容易扩展,形成裂纹,最后导致构架断裂。

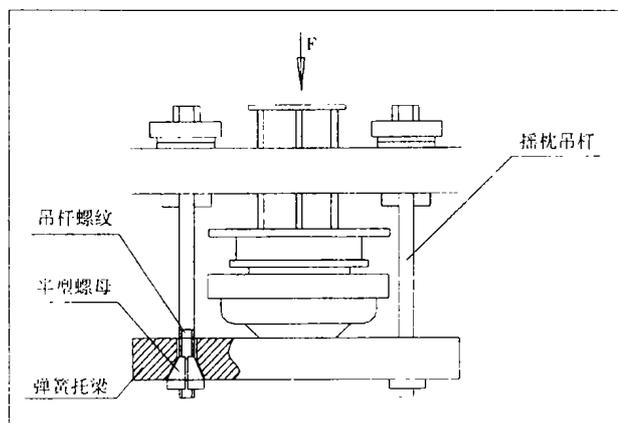
图3 摇枕吊杆组装结构

对摇枕吊杆检查发现,裂纹部位均发生在摇枕吊杆底部的螺纹处。经分析认为,造成摇枕吊杆在该位置断裂的原因有以下2个方面:

(1)结构设计不当。摇枕吊杆组装结构见图3。车体重量通过摇枕传递到空气弹簧、弹簧托梁,再通过2个半型螺母和吊杆螺纹组合传递到摇枕吊杆及构架,最后传递至钢轨。因此,吊杆断裂原因:第一,由于每个吊杆螺纹和半型螺母的组合承受着1/8车体的重量,约10~20t,受力较大;第二,吊杆设计时直径只有45mm,螺纹强度不足;第三,螺纹受力时,螺纹的根部承受较大的应力,是应力集中的地方,容易引起裂纹;第四,铸造成形时容易造成气孔、夹渣等缺陷,在受力较大时扩展成裂纹;第五,螺纹加工时容易在根部造成凹陷等缺陷,这些凹陷也会扩展成裂纹。因此,在受力较大且为交变载荷的情况下,摇枕吊杆不宜采用螺纹连接结构。

(2)制造、检修探伤工艺有待完善。目前,螺纹制造、检修探伤工艺国内还不很成熟,螺纹有缺陷和裂纹时难以发现,尤其是螺纹根部的缺陷和裂纹,因此,制造和检修中往往将有问题的吊杆装车使用,埋下了安全隐患。
