# CW—2(1)型转向架运用中常见故障原因简析及应对措施

**摘要:**对CW—2(1)型转向架运用中几种常见故障的原因进行了简要分析,并提出了应对措施。

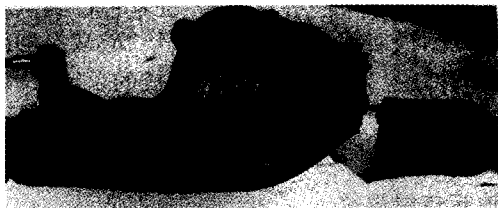
从2002年重庆车辆段T257次列车48017号车3位轴箱(CC015795)断裂开始,陆续发生了几起轴箱断裂事故,图1所示为一案例。经普查在役的15 000多个轴箱有50%存在裂纹。通过对轴箱静强度进行模拟计算,发现有以下几方面的原因:(1)转臂芯撑未完全融合;(2)转臂芯撑位置不当;(3)转臂厚度不够;(4)轴箱节点的早期失效和车轮状态不良,增加了车辆运行中的垂向载荷,加剧了轴箱裂纹的产生和扩展。

图1 轴箱转臂断裂

在A3、A4级修程中进行探伤检查,以彻底消除裂纹,确保轴箱的检修质量。对于裂纹深度小于7 mm的CW-2(1)型转向架轴箱铸件铸造热裂纹可以采用以下工艺方法进行修复:

(1) 补焊前采用模具电磨打磨加强筋转角,使其

露出金属光泽,并作为基准面判定裂纹深度,打磨方向与裂纹长度方向应该垂直。

(2) 采用砂轮或电磨形成 V 形或光滑 U 形坡口,彻底清除裂纹,清除坡口两侧 10 mm~20 mm 范围内的铸造表面锈迹和油污。

(3) 采用手弧焊或氩弧焊工艺进行焊补,焊接材料可分别选用 J422( $\phi$ 3.2 mm, 120 A) 和 H08Mn2SiA( $\phi$ 2.0 mm, 100 A)。若现场条件具备的话,建议采用氩弧焊。

(4) 每道焊接完成后,必须清除熔渣和缺陷,再进行下一道焊接。

(5) 补焊结束后,表面打磨成光滑圆角,进行射线探伤,确认无裂纹。

(6) 建议焊后采用局部喷丸处理以消除内应力。

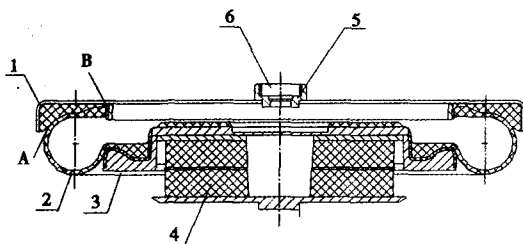
图5 空气弹簧结构示意图

如图5所示,压力自密封式空气弹簧,在冬季时经常在A处发生漏风现象,原因是冬季寒冷时空气弹簧橡胶变硬,同时车辆排出的污水和杂物可能进入A

处,当车辆通过曲线时,胶囊与上盖之间产生相对位移,这样就使B处脱开而暂时不能复位,因而产生漏风现象。

发现由于空气弹簧胶囊变形造成的漏风时,应进行分解检修。如果没有合适的施工条件,可考虑对空气弹簧进行多次充排风,以促使胶囊复位。

如果由于胶囊破裂造成漏风,则应更换空气弹簧。若线路情况恶劣,经常出现飞石击破胶囊的情况,则应考虑在胶囊外侧增加防护装置。增加的防护装置还可以防止异物进入图 5 所示的 A 处,避免空气弹簧漏风。
