CW—2B 型转向架控制杆安全托架改进建议

(兰州铁路局 武威南车辆段, 甘肃 武威 733009)

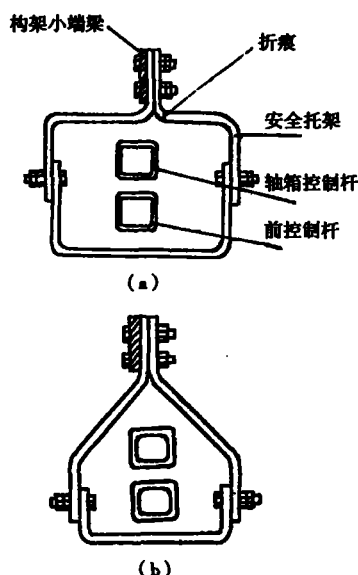
(1) 安全托架与构架之间为螺栓刚性连接,如图 1 所示。尽管 CW—2B 型转向架在设计中优化了结构,有效地抑制了转向架的蛇行运动。但列车在运行过程中,由于构架自身在装配过程中的误差和通过曲线道岔时的颠簸,使得构架产生纵向、横向

图 1 安全托架连接形式
(a)改进前;(b)改进后。

扭转。而托架的刚性连接限制了托架随构架的纵向、横向扭转,当受到较大力的作用时,托架的根部容易产生折断。

(2) 车辆在运行的过程中,由于受到道岔、轨道、接头等处的较大的冲击振动,托架会发生前后左右的倾摆。由于安全托架形体过大,而且其上部弯角呈“L”形,应力过于集中,加之螺栓刚性连接,因而,当受到较大的冲击振动时,易从根部折断(图 1(a))。

(1) 安全托架只起安全作用,以保证轴箱或前控制杆发生折断时不致于脱落到轨面或地面上。因此,改变其结构不影响转向架的整体运行品质。建议由目前的刚性连接改为软性材料的弹性连接,可采用不锈钢线绳吊或高强度尼龙带。

(2) 由于转向架在长期的运行中不可避免地受到污物的腐蚀,使螺栓难以拆解,可采用易于拆解的钢卡子或圆销加开口销连接。

(3) 将现有安全托架弯角处改为圆弧过渡,如图 1(b)所示。
