浅析 25 K 型客车 CW-2C 型转向架一系
垂向油压减振器失效原因

黄津晶
(北京车辆段 天津综合组, 天津 300161)

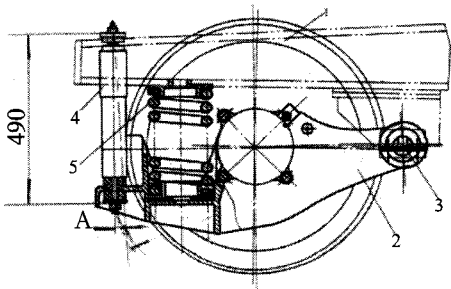
图 1 CW-2C 型转向架轮对轴箱弹簧装置

状态下油压减振器自由长度大于 490 mm 的标准高度,使轴箱转臂会围绕定位节点旋转,油压减振器产生的压缩和拉伸。从图 1 中可以看出,在标准工况下,轴箱转臂会围绕定位节点旋转,当油压减振器自由长度大于 490 mm 的标准高度时,油压减振器的轴线就会发生变化,产生偏移量 A,如将油压减振器与轴箱的连接看作刚性连接,上下安装座间会产生如图 2 所示相对公共轴线的同轴度误差。

上述 3 种误差的叠加,就是同轴度误差的最终值,叠加的结果有可能使误差减小,但更多的时候是将误差放大,从现场用铅坠实际测量的同轴度误差来看,在车辆空载静态下的误差值基本都超过了允许最大值 $\phi 10$,有些甚至达到了 $\phi 20$ 。由于油压减振器的两端都采用螺栓紧固,虽然在安装座两侧垫有橡胶垫片,但也只在同轴度误差较小时,这个差值可以通过减振器两端的橡胶垫片变形来调整,这时作用在油压减振器上的弯矩较小,对减振器的影响不大;当同轴度误差超出了一定的范围时,橡胶垫的变形量无法抵消同轴度差值,此时油压减振器的两端均可近似看作刚性连接,这时要实现油压减振器和安装座的连接,抵消同轴度误差的影响,就必须靠油压减振器本身的变形来实现,这样在运行过程中,油压减振器上作用了一个相当大的交变弯矩,这个弯矩的存在使油压减振器的活塞杆、活塞杆密封圈、活塞、储油缸都产生弯曲或变形,其中活塞杆与活塞杆密封圈之间必然产生偏磨,长期作用使活塞杆密封圈失效,产生漏泄。

综上所述,CW-2C 型转向架一系垂向油压减振器失效原因是由于上下安装座间有相对公共轴线的同轴度误差存在,使油压减振器上长期作用有交变弯矩,首先造成活塞杆与活塞杆密封圈产生偏磨,长时间作用使活塞杆密封圈失效;其次造成连杆与储油缸底部焊接部分疲劳折断。

(4) 改变现有 CW-2C 型转向架一系垂向油压减振器的连接方式。在不改变现有轴箱、构架和油压减振器结构的前提下,改变连接方式,最好采用关节轴承等形式,使油压减振器工作在最佳条件下。

(5) 在安装或更换油压减振器的过程中,要严格掌握对同轴度误差的要求,确保安装良好。

(6) 对运用中发现的油压减振器同轴度误差较大的进行调整,尽量减小同轴度误差对油压减振器性能的影响。
