## DJJ1 型高速动力车机械部分质量问题分析

摘要:针对“蓝箭”号高速动车组上线运营以来出现的影响安全运营的动车组机械部分主要质量问题,分析其产生的原因,并提出了解决措施。文章还指出了今后新造高速动力车的方案。

## Analysis on mechanical quality matters of type DJJ1 high-speed power car

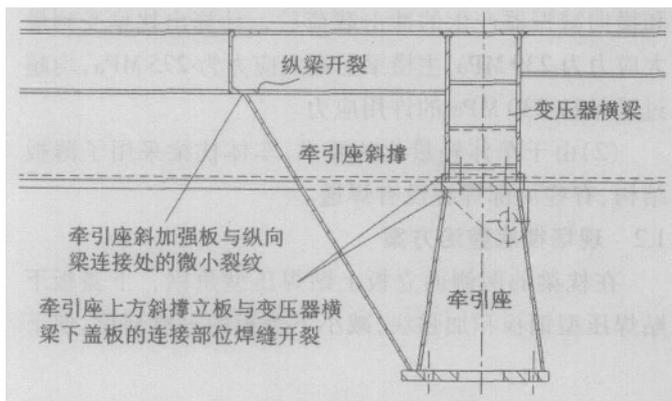
图3 车体底架牵引座附近区域的裂纹部位

2001年9月30日,DJJ10001号动力车在运行约24.3万km后,牵引座斜加强板与纵向梁连接处产生横向微小裂纹,随后检查其它动力车也存在这种现象。2002年1月,牵引座上方斜撑立板与变压器横梁接口处开裂。2002年8月,DJJ10003号车出现风缸梁与横梁间封板开裂,牵引座上方斜撑立板与变压器横梁下盖板的连接焊缝开裂,与牵引座斜撑相连的纵梁开裂,开裂位置如图3所示。2002年12月22日晚,DJJ10001号车I位端中间纵梁两侧腹板下部出现纵向向上裂纹,并于24日晚发现其裂纹长度较长,且在II位端新增槽形纵梁与主横梁之间立柱的下腹板焊缝开裂。

首次的裂纹为疲劳损坏。根据最初的强度计算结果,起始牵引力为211 kN时,裂纹发生部位的局部计算应力值为174 MPa,未超过材料的疲劳许用应力值230 MPa。在随后历次出现的裂纹中,主要是由于在工厂制造和在段改造时,许多焊缝没有焊透,焊接收弧处理不好,以及有的焊缝没有焊接而产生应力集中源,透发裂纹并扩展。为了彻底弄清牵引座附近区域出现裂纹的结构设计上的原因,在2002年9月和10月进行了两次车体和转向架的动应力测试试验。

根据试验数据分析认为,在牵引座附近区域多次发生裂纹的原因有两点:一是在实际运行中牵引座所受到的作用力远大于牵引特性曲线上所确定的牵引力;二是牵引座在施加牵引力时存在附加扭矩或扭振。

作用力,从而带动并加速变压器横梁与主横梁之间的中间纵梁、牵引座斜撑立板、主横梁与风缸梁之间的连接部位等区域多次发生疲劳裂纹。

对车体枕梁电机吊挂位置、车体牵引座、车体纵向辅助梁、牵引拉杆、转向架构架牵引端梁、齿轮箱体、空心轴托架等部位的动应力进行频谱分析表明,均存在一个6 Hz的主频。由此确认从牵引力传递到牵引座的横向应力异常以及产生的附加转矩或扭振,都与该6 Hz的主频有关。

将原风缸梁、牵引座附近的斜撑、斜撑加强梁等去掉,增加一箱形横梁,并在该箱形梁和变压器横梁之间的下部另外增加纵梁,重新设计牵引座斜撑,在牵引座的两侧面各增加一块筋板。其它各梁根据箱形梁和斜撑进行变更。

对彻底整治方案进行强度计算表明:静载工况下在牵引座附近区域的最大应力值为75.6 MPa,起动牵引工况下为160.7 MPa,持续牵引工况下为141.7 MPa,且均位于变压器梁与中间小纵梁交接处。在转向架纵向3g冲击工况下,牵引座附近区域的最大应力值为308.6 MPa,位于变压器梁与边梁交接处。改造后的方案满足使用要求,完全解决了牵引座附近区域的裂纹问题。

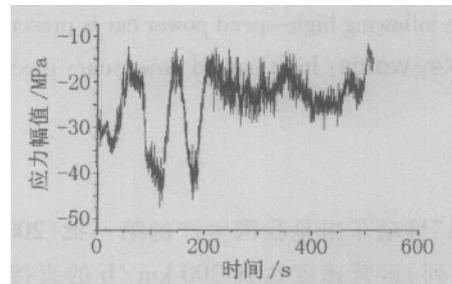
图4 牵引杆上纵向测试点的应力值

在线路动应力试验数据中取同一时间段的牵引杆纵向、牵引座下方背面的垂向(对应于牵引杆纵向)和牵引座下方背面横向的测试点的应力图分别如图4,图5和图6所示。

对比图4,图5和图6可知,牵引座的纵向应力值与牵引杆所传递的应力值同步并相对应。但同时,牵引座产生了一个回转的发散振荡的并且不能很快衰减的

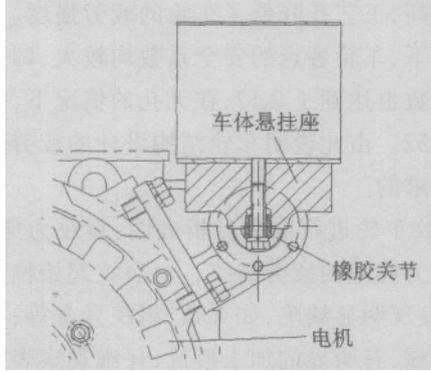
图7 电机与车体连接端的悬挂结构

DJJ1型动力车的电机悬挂采用半体悬式结构。电机与传动齿轮箱、托架、制动装置组成一整体,一端通过橡胶关节与车体连接一起,橡胶关节的安装面作成八字面,通过两个M24×2螺栓紧固;另一端连接托架、齿轮箱,用摆杆与转向架构架连接。电机与车体连接端悬挂结构见图7。

从图7电机悬挂结构简图分析,如果八字面无间隙,螺孔垂直于安装面并位于八字面中心,橡胶关节两安装孔与车体安装座两螺孔符合图纸要求,则电机在运行过程中的纵向冲击力是由橡胶关节轴八字面承受,横向力由八字面上产生的摩擦力承受,纵向冲击力和横向力都不应传递到悬挂螺栓上,该悬挂螺栓只受垂向拉力。根据对该处的受力分析得:采用M24×2 8.8级螺栓,在不控制预紧力情况下安全系数为2.04,在控制螺栓预紧力情况下安全系数为1.77。可见在理想情况下,该螺栓是可以满足使用要求的。但通过对折断螺栓断口金相分析报告的诊断发现,该螺栓是属于弯曲疲劳折断。这表明该螺栓除受到垂向力外,还受到了较大的弯矩作用。引起螺栓受到弯矩作用主要有以下两方面:一是关节安装面与螺孔中心线不垂直;二是螺栓与车体安装座螺孔的丝口配合不良,造成螺栓受到挤压,使得螺栓受到弯矩作用,并且在可能存在较大预紧力的情况下,造成螺栓折断。

(1)改进电机悬挂结构。为避免螺栓装配时产生的附加弯矩,取消了弹簧垫圈,增加球形垫圈,尽量保证螺栓安装面与螺孔中心线垂直,以改善螺栓受力状态。

(2)更改螺栓的结构。由于螺栓断裂部位均在螺纹啮合的第一个齿,为了改善螺栓螺纹与车体悬挂座螺纹啮合处第一齿的受力状态,增大了螺纹与光杆的圆

弧半径,并将其完全埋入车体悬挂座的内螺纹里,以提高螺栓的疲劳寿命。

(3)更改螺栓材料,并进行调质热处理后采用滚压成型,使螺纹表层具有较高的残余压应力,疲劳性能显著提高。

(4)车体悬挂座加装钢丝螺套。其作用有:提高螺栓受力的均匀性,扩大螺栓丝扣受力的范围,减小螺栓承受的冲击力;在运用过程中出现异常导致螺母丝扣损坏时便于维修,可以提高螺栓锁紧的可靠性。

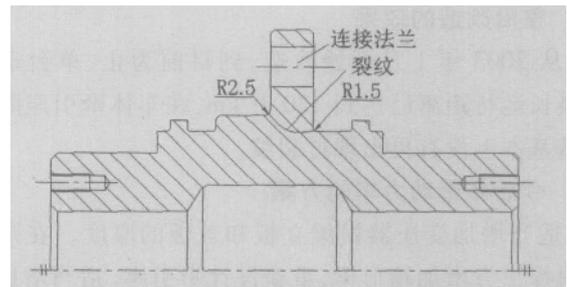
图8 原介轮芯轴方案图及裂纹位置

2003年1月24日,在处理DJJ10007号车故障转向架(齿轮箱漏油严重)时,解体齿轮箱发现介轮芯轴在齿轮紧固连接板根部沿整个圆周出现裂纹(见图8),介轮轴承损坏,并导致齿轮箱体在该处有裂纹,齿轮箱在裂纹处漏油严重。

随后检查介轮芯轴,发现裂纹处的倒圆角不符合图纸要求(图纸要求是R2.5,而实物是凹下去的圆槽)。认为导致介轮芯轴裂纹的根本原因是该处的圆角不符合图纸要求,介轮芯轴裂纹导致了轴承的损坏,进一步使齿轮箱开裂。

断口分析表明:裂纹面上有清晰的贝壳线,属于疲劳裂纹性质,疲劳源于齿轮紧固连接板根部整个圆周退刀槽,那儿有许多肉眼可见的放射状台阶,是应力集中和疲劳裂纹萌生的标志。

在设计方面,增加连接法兰的壁厚,将组装结合部圆角的半径加大,提高圆角处粗糙度,取消沉槽,提高内孔粗糙度,材料由 45 号钢改为强度高、淬透性好的合金结构钢。

在制造和工艺方面,锻造后进行完全正火处理;在调质处理时除达到要求的硬度外,也必须达到相应的机械性能;应进行探伤检查,确保齿轮轮盘和芯轴的合理配合间隙。

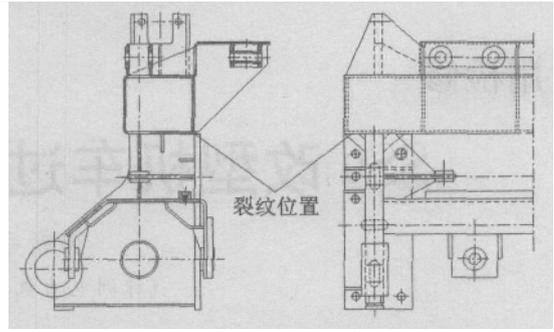
图 9 裂纹发生的位置

2003 年 3 月 4 日在库检 DJJ<sub>1</sub>0002 号车(已经运行 524 700 km)时发现左 3 位制动横梁上梁体与下梁体连接焊缝处有裂纹(见图 9)。随后进行普查又发现 DJJ<sub>1</sub>0008 号车(已经运行 431 700 km)左 4 位和右 2 位、DJJ<sub>1</sub>0007 号车(已经运行 489 200 km)右 2 位制动横梁同样位置出现裂纹,其他动力车未发现裂纹。

制动横梁的焊接为上下梁体分别焊好后再组焊,然后再整体加工。由于焊接尺寸精度不够,发生裂纹处背面的焊角(见图 10)在整体加工时被加工掉,而裂纹处焊缝未开坡口,焊角高度又不够,并且焊缝未熔合,在动力车运行过程中因振动而发生微小裂纹。

现场将制动横梁裂纹处焊缝打磨掉,并且在该处下梁体打磨出一坡口,然后焊接,保证焊角高度为 6~8 mm,焊后进行探伤检查。在当时以该应急方式维持动力车的运营。结合 DJJ<sub>1</sub>型动力车回厂中修,将制动横梁换新,修改局部结构,保证焊缝焊透,确保背面焊角不被加工掉。
