25K 快速客车 CW-2C 转向架横向 控制杆防脱

陈贵滨^{*}

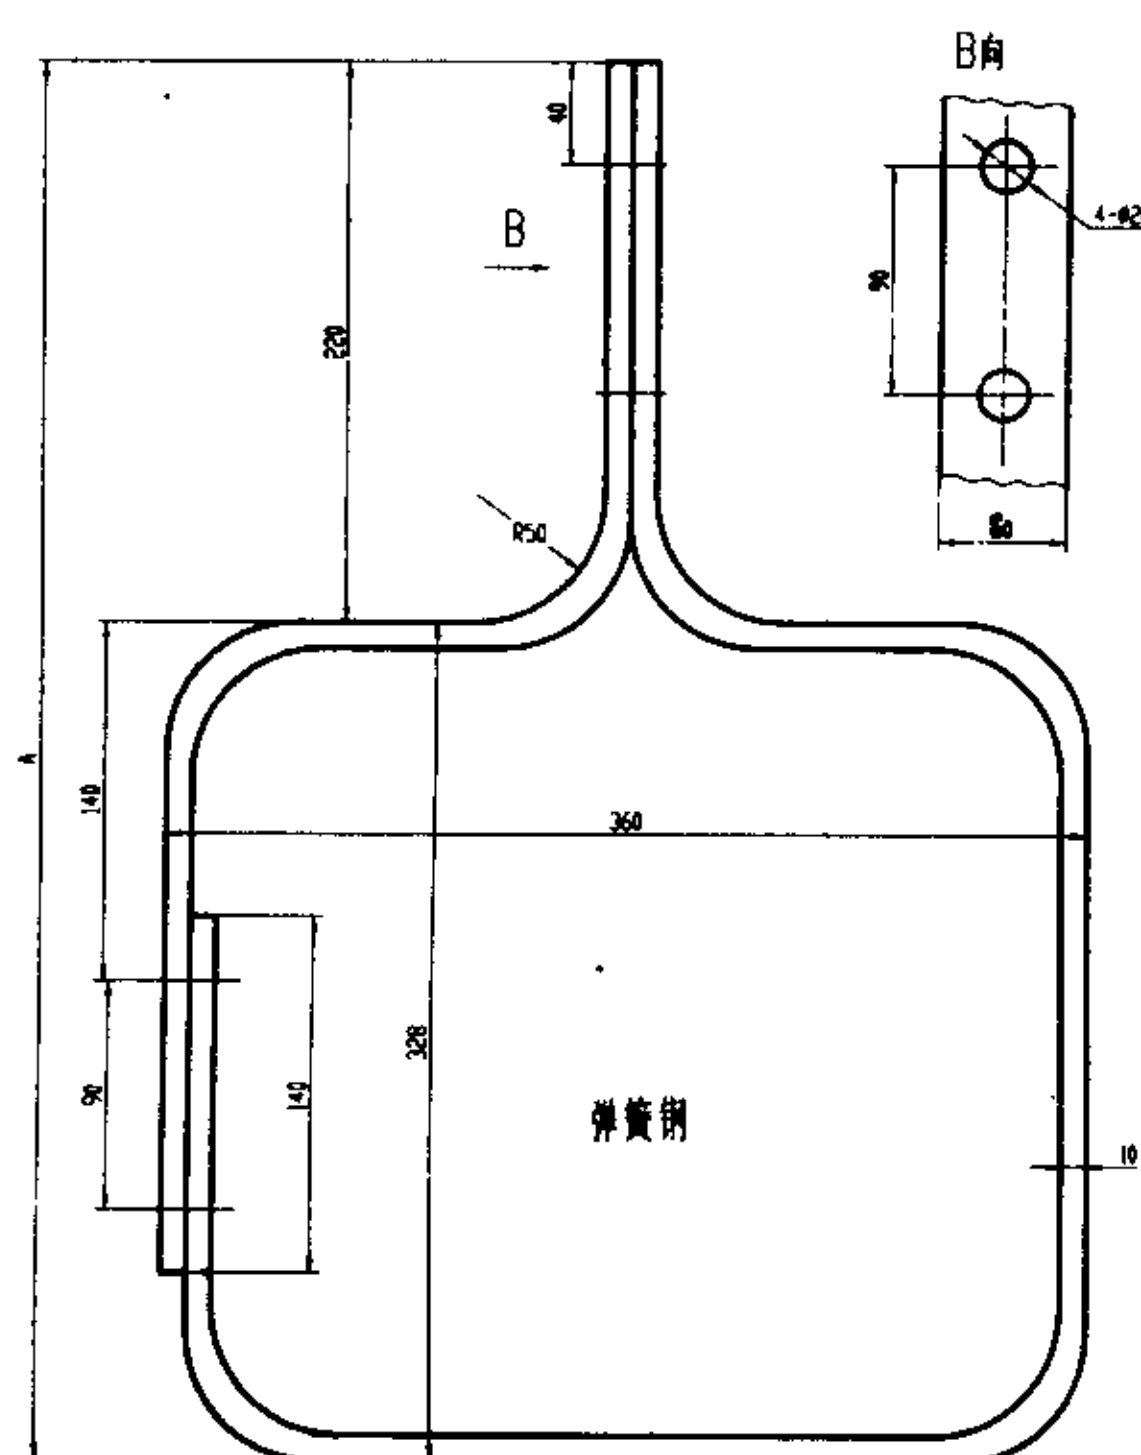
南宁车辆段原配属的 25K 快速客车 1998 年 9 月正式投入运用,原车为保证运行安全,在构架定位杆与轴箱定位杆间设有两根为不锈钢的安全绳;轴箱定位杆与构架定位杆间也设有安全钢丝绳,但安全钢丝绳的抗防脱性能不好,1999 年 3 月,厂家将安全钢丝绳改为安全吊如图,材质为 A₃ 钢。但在运用中频繁出现安全吊折断,折断部位多为安全吊根部安装孔处(图 B 处)。仅 2000 年 5 月 20 日到 6 月 1 日 13 天内就发生 11 起;经分析,该安全吊折断

有两个主要原因。一是安全吊材质不良。提速后,安全吊承受的载荷和振动的频率增加,其运行环境更为恶劣,石子、粪便的飞溅加速了安全吊的腐蚀,而 A3 钢的机械性能并不十分理想,安全吊折断的几率必然增加。二是安全吊长度过大。安全吊在构造上可以简化为一弹簧悬臂质点振动系统。根据力学原理可知:安全吊根部安装孔是最薄弱部位,具有最大的应力集中,而且悬臂越长应力越大。因此,安全吊长度过大也易造成安全吊折断。

3.2 作为预防横向控制杆万一脱落后不至于脱落到轨面的安全装置——安全吊,应采用抗拉强度、疲劳强度、韧性和耐腐蚀性均优于 A₃ 钢的弹簧钢。在确保安全吊与横向控制杆不碰的前提下将安全吊的长度尽可能缩短。2000 年 5 月南宁车辆段与厂家共同对安全吊进行改造,将安全吊改用弹簧钢并把安全吊的长度 A 由 580mm 缩短为 548mm,经过 3 个多月的运用未发现安全吊折断,说明此种安全吊具有较高的可靠性,提高了列车运行的安全性。
