浅析 SW—160、CW—2 型客车 转向架运行平稳性

摘要: 对 SW—160、CW—2 型客车转向架的运行性能进行了测试。结果表明, CW—2 型转向架的运行平稳性优于 SW—160 型, 分析了产生差异的原因, 并提出了改进措施。

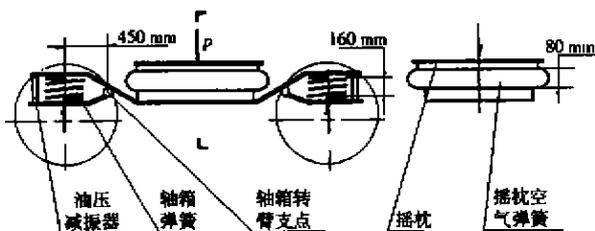
图 1 SW—160 型转向架两系悬挂结构示意图

1.1 SW—160 型(图 1)

中央悬挂部分为无摇动台结构, 旁承承载, 空气

弹簧直接坐在构架侧梁的 U 形凹入处, 侧梁内腔作为附加空气室, 空气弹簧和附加空气室间设有节流阀, 以起阻尼作用。牵引力由牵引拉杆和弹性中心销传递。

轴箱悬挂部分采用转臂式轴箱定位方式。轴箱转臂的一端以弹性铰链与侧梁相连, 转臂长度为 450 mm, 较短; 轴箱弹簧工作高为 160 mm, 较矮。轴箱弹簧置于轴箱的顶端, 轴箱的另一端与侧梁以油压减振器相连。轴箱悬挂具有较强的定位刚度。

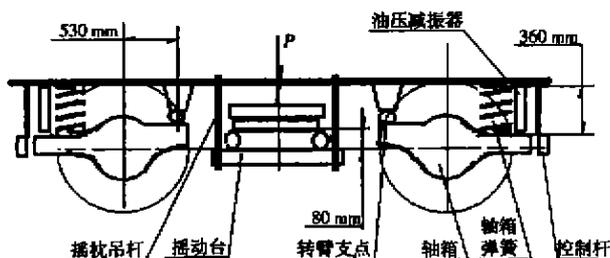
图 2 CW—2 型转向架两系悬挂结构示意图

1.2 CW—2 型(图 2)

中央悬挂部分为有摇动台结构, 旁承承载, 空气弹簧坐在摇动台上, 摇枕内腔作为附加空气室, 空气弹簧与附加空气室之间设有节流阀, 起阻尼作用。牵引力由牵引拉杆和弹性中心销传递。

轴箱悬挂部分采用转臂式轴箱定位方式。轴箱转臂的一端以弹性铰链与侧梁相连, 轴箱弹簧置于轴箱的外侧, 轴箱弹簧外侧安装油压减振器, 转臂长 530 mm, 轴箱弹簧工作高为 360 mm, 因而具有转臂长、轴箱弹簧高的特点。轴箱端部装有横向控制杆, 构架、轴箱和控制杆之间(包括控制杆本身)均以弹性套相连接。轴箱悬挂具有较低的定位刚度。
