# CW—2(1)型转向架运用中常见故障原因简析及应对措施

**摘要:**对CW—2(1)型转向架运用中几种常见故障的原因进行了简要分析,并提出了应对措施。

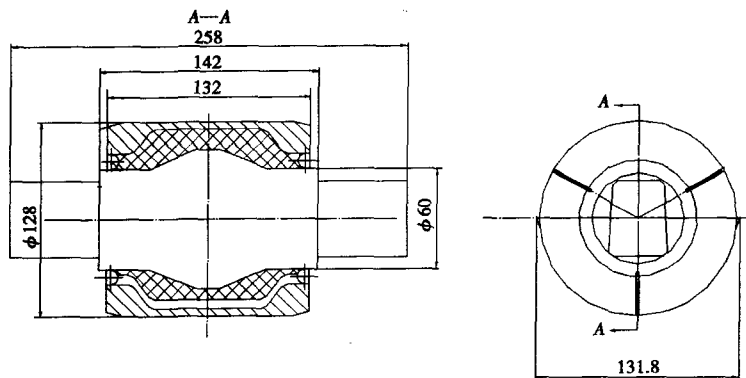
图4 轴箱橡胶节点示意图

影响很大。早期的轴箱橡胶节点由心轴和外部三瓣结构组成(图4)。

这种结构的节点在装入轴箱后可得到一个预压缩量,有利于解决节点端面裂纹问题。但由于为了满足节点刚度要求将心轴中部的圆盘做得较大,并降低了橡胶硬度,节点受力时橡胶变形过程易于产生热量而造成熔胶。

轴箱橡胶节点熔胶后,便已经完全失效。失效后的轴箱橡胶节点不能吸收振动和冲击,以致将这些振动和冲击直接传递给与其相关的金属结构件,使转向架的受力状况加剧,进而引起车体运行状态异常。

轴箱橡胶节点一旦发生熔胶即不可修复,只能进行更换,因此重在预防。原结构轴箱橡胶节点运行 80 万 km 后大部分处于失效状态,根据目前的运用情况,希望各车辆段严格执行铁道部颁发的修程要求,在车辆 A3 级修程时必须更换轴箱橡胶节点。另外,建议各车辆段在 A2 级修程时,加强对轴箱橡胶节点的检查,如发现轴箱橡胶节点损坏要及时更换。
